Juha-Pekka Vähä
Julkaisu 1/2021

Mustionjoen Åminneforsin kalatien vaelluskalaseuranta vuonna 2020

Länsi-Uudenmaan vesi ja ympäristö ry
Julkaisu 1/2021

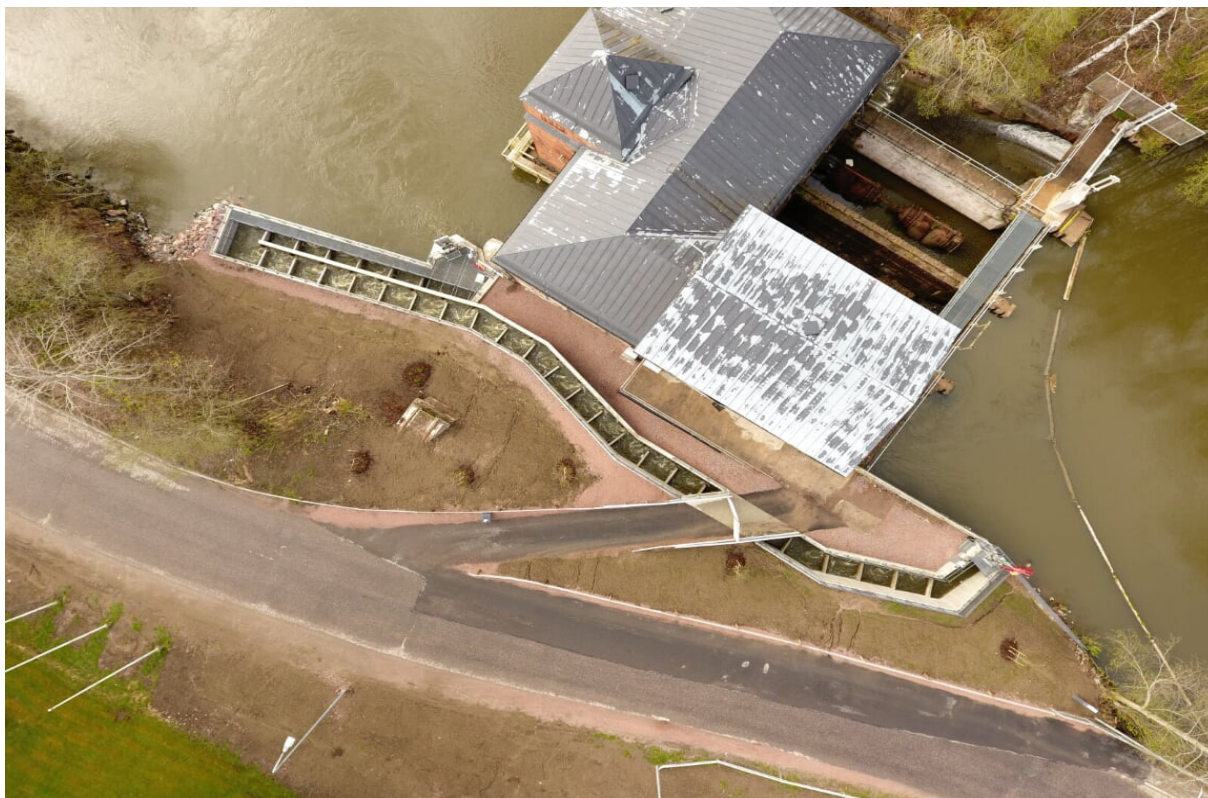
Kuva 2. Åminneforsin kalatie. (Kuva: Piia Nordström.)

Åminneforsin kalatien kokonaispituus on 83 metriä. Alaosan altaiden (altaat 2–6) kaltevuus on 10 % ja virtausnopeus n. 1,5 m/s. Kääntöaltaasta ylöspäin kalatien ylemmän osan kallistus on 6,2 % ja virtausnopeus pystyrakojen kohdalla noin 1,1 m/s. Kalatien kokonaiskaltevuus on noin 5,5 %.

Mustionjoen Åminneforsin ja Billnäsin kalatiet rakennettiin tyypiltään ns. tekniseksi pystyrakokalatieksi, mikä on erityisesti lohjen ja taimenen nousuvaellusta varten kehitetty kalatietyyppi. Åminneforsin ja Billnäsin kalateiden suunnittelussa ja rakenteiden toteutuksessa on kuitenkin pyritty huomioimaan myös muita kalalajeja. Kalatien pohja on luonnonkiveä ja jokaisessa altaassa on muutamia suurempia ns. asentokiviä, jotka hidastavat virtausta altaan pohjalla (kuva 3). Pystyrakojen lisäksi altaita erottavissa seinissä on ns. ryömintäluukut, joita voivat hyödyntää mm. nahkaiset ja ankeriaat.

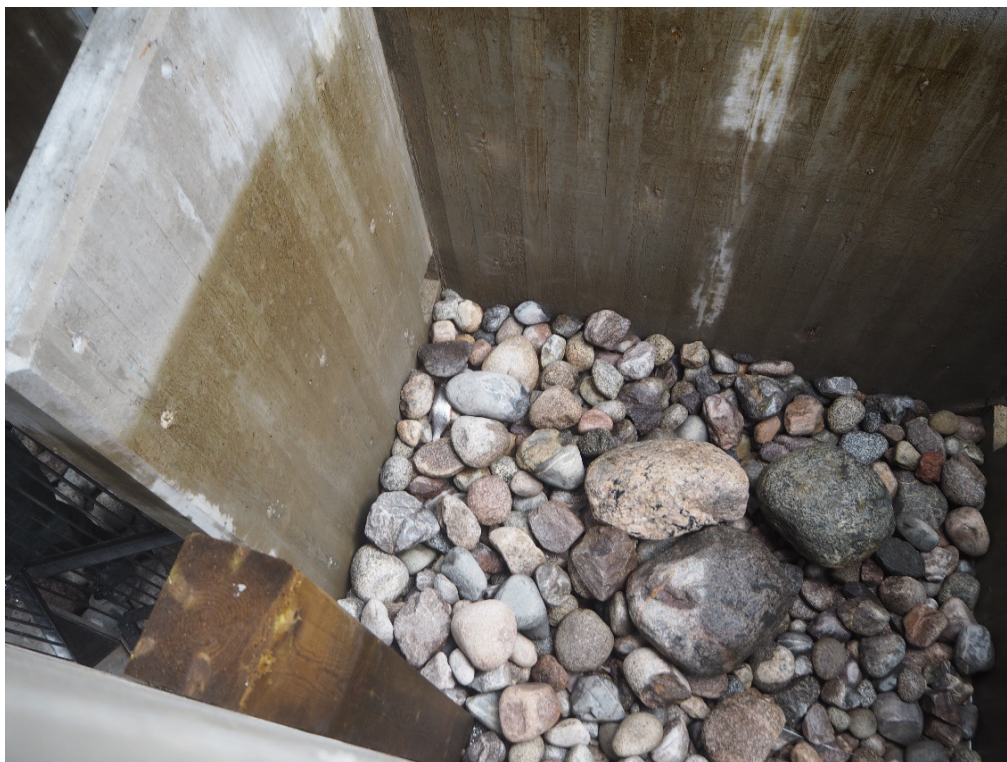
Kuva 3. Äminneforsin kalatien allas. Kalatien pohja on luonnonkiveä. Altaiden välisissä seinämissä on pystyraot sekä ryömintäaukko.

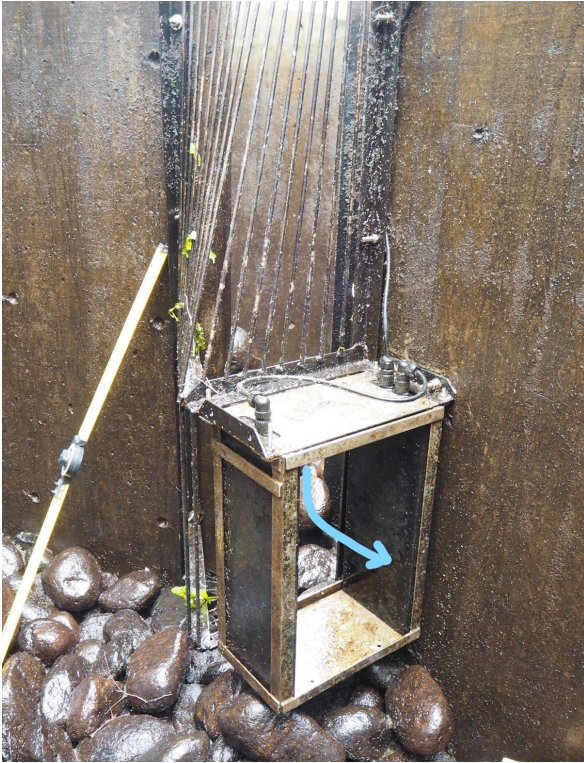
Kuva 5. Ylävirtaan uivat kalat ohjataan ohjainkehikon avulla uimaan VAKI-laskurin skannauslevyjien välistä.

Islantilainen VAKI AQUACULTURE SYSTEMS LTD valmistaa infrapunavalotekniikkaa hyödyntävää VAKI-kalalaskuria. VAKI-laskurissa kalat ohjataan kulkemaan skannauslevyjen välistä. Skannauslevyt rekisteröivät kalan profiilin sen katkaistessa levyjen välillä kulkevat infrapunasäteet. Jokaisesta kalasta VAKI-laskuri ottaa profiilikuvasarjan ja piirtää sen avulla siluettikuvan kalasta. Siluettia varten laskuri ottaa kahdeksan kuvaa sekunnissa.

VAKI-laskurin skannauslevyt toimitettiin kiinnitettynä kehykseen. Skannauskehyksen asentamiseksi ja kalojen ohjaamiseksi kehyksen läpi, kalatiehen rakennettiin ja kiinnitettiin ohjauskehikko. VAKI-laskuri asennettiin Åminneforsin kalatien ylimpään altaaseen ennen kalatien poistumisaukkoa. Ylin allas valittiin laskurin asennuspaikaksi sijaintinsa vuoksi. Ylimmäisessä altaassa virran pyörteilyn ja laskurin toimintaa haittaavien ilmakuplien määrän vedessä arvioitiin olevan pienin. Toisaalta, ylimmässä altaassa havaitut merestä jokeen vaeltavat kalat ovat jo läpäisseet kalatien kaikki pystyraot poistumisaukkoa lukuun ottamatta.

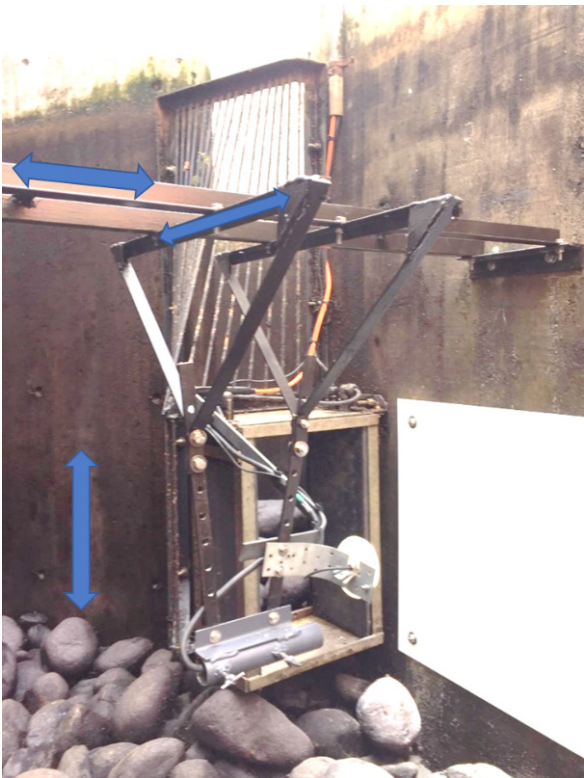
Kuva 6. Videokameran ja valolähteen asennusteline. Telineen rakenne mahdollistaa videokameran liikuttamisen kuvauspaikan hienosäätämiseksi.

VAKI-laskurin ylävirran puolelle asennettiin videokamera (DIVECAM 720) ja valolähde (Lumishore ora smx 11). Videokuvan taustaksi asennettiin kalatien seinämään valkoinen akryyllilevy. Videokamera liitettiin DVR-tallentimeen, mistä videokuva oli myöhemmin ladattavissa ja katsottavissa. VAKI-laskuriin tallentuvan kalahavainnon aikaleiman avulla videotallenteista voitiin etsiä ja määrittää VAKI-laskurin silhuetin aiheuttama kalalaji.

Videokameran ja valolähteen kiinnittämiseksi sopivalle etäisyydelle rakennettiin teline, mikä mahdollisti kamerasiivuttamisen sekä korkeussuunnassa (kuva 6). Näin kameraa voitiin liikuttaa sopivan kuvausetäisyyden löytämiseksi.

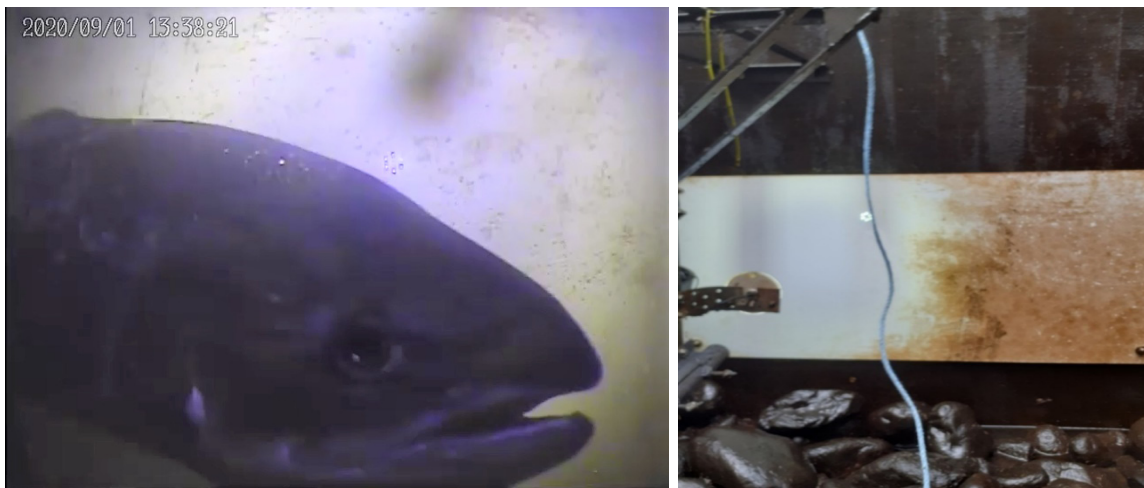
Kuva 7. Veden näkösyvyys on kesäaikaan hyvä ja riittää mainiosti myös videokuvaukseen, mutta kasvukaudella valkolevyn likaantuminen ja videokameran linssiin tarttuvat mäkärän toukat lisäävät huoltotarvetta.

Kasvukauden aikaan heinä- ja elokuussa seurantalaitteiden huoltotarvetta lisäsi erityisesti skannauslevyjen ja videokameran linssin sekä valkolevyn pintaan muodostuva biofilmi. Videokameran linssiin kiinnittyvät mäkärän toukat haittasivat myös näkyvyyttä (kuva 7). Loka-marraskuussa huoltotarvetta aiheuttivat puiden lehdet ja muut kasvien osat. Seurantalaitteet puhdistettiin keskimäärin kerran viikossa. Puhdistaminen vaati kalatien sulkemisen noin 15 minuutin ajaksi.

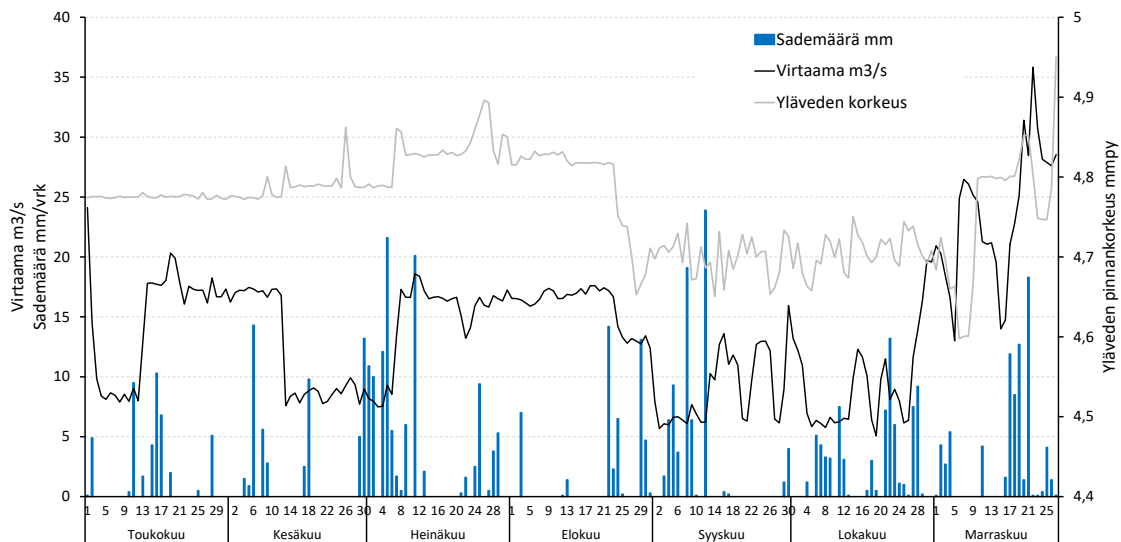
Kuva 8. Mustionjoen virtaama Äminneforsin voimalaitospadolla, yläkanavan vedenpinnan korkeus ja sademäärä Lohjan Porlan havaintopisteellä. (Lähde: Ilmatieteenlaitos, avoin data.)

Åminneforsin voimalaitoksen automaation uudistamistyö syys- ja lokakuun aikana (24.8.–6.11.) vaikutti jonkin verran myös kalatieseurantaan. Uudistamistyön aikana joen koko virtaama, kalatietä lukuun ottamatta, ohjattiin ohjuuksutusluukun kautta, jolloin joen päävirta oli joessa kalatien vastakkaisella puolella. Ajoittain voimalaitoksen yläkanavan vedenpinta oli n. 20 cm keskimääräistä alemmalla tasolla (4,60–4,80m) vaikuttaen myös kalatien vedenkorkeuteen (Kuva 8). Tällä oli vaikutusta veden pyörteilyyn ja näkösyvyyteen kalatiessä. Sameus ja vedessä kulkevat kuplat vaikeuttivat ajoittain merkittävästi videokuvan tulkintaa ja kalojen havaitsemista. Pääsääntöisesti videokuva oli kuitenkin hyvälaatuista vielä lokakuussakin, mutta lokakuun puolen välin jälkeiset sateet ja virtaaman kasvu samensivat vettä. Marraskuussa videokuvaus onnistui vain 1.–4.11. ja 8.–18.11. välisinä aikoina.

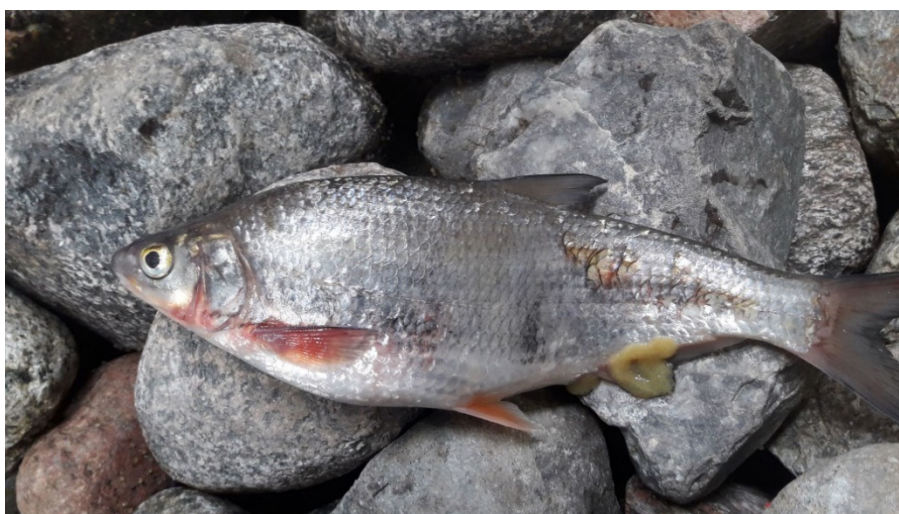
Kuva 10. Toukokuussa kalatiessä havaittiin kutevia vimpoja. Kuvan vasemmassa alareunassa näkyy myös kiviin kiinnitettyä mätää.

Kalahavainnot jaettiin kolmeen kokoluokkaan: pienet (30–50cm), keskikokoiset (50–80cm) ja suuret (yli 80 cm). Suurin osa havainnoista tehtiin pienistä kaloista (Taulukko 1). Todennäköisesti suurin osa näistä havainnoista oli vimpoja, sillä toukokuussa kalatiellä havaittiin kutuvalmiita vimpoja sekä hedelmötettyä kiviin kiinnitettyä mätää (kuva 11). Suurimmat viisi kalaa olivat VAKI-laskurin arvion mukaan yli 100cm, pisimmän ollessa 117 cm. Näistä neljä tunnistettiin lohikalaksi, joista kolmen lajimääritys voitiin varmistaa videokuvasta; 2 lohta ja yksi taimen. Yksi oli todennäköisimmin suurikokoinen särkikalaksi, minkä VAKI-laskuri profiilikuvan korkeuden perusteella venyttää virheellisen pitkäksi (pituus = 6 x korkeus).

Kalatieltä tehtiin havainnoita yhteensä kymmenestä eri lajista. Näistä vimpasta, joka vaelluskalana on myös kärsinyt jokien patoamisesta, havaittiin jopa kutevan kalatien luonnonkivipohjalle. Odotuksista huolimatta vaellussiikasta ei tehty ensimmäisen seurantakauden aikana yhtään havaintoa. Vaellussiikahavaintojen puute voi johtua joko kalatien soveltumattomuudesta siialle tai nousuhalukkaiden kalojen puutteesta.

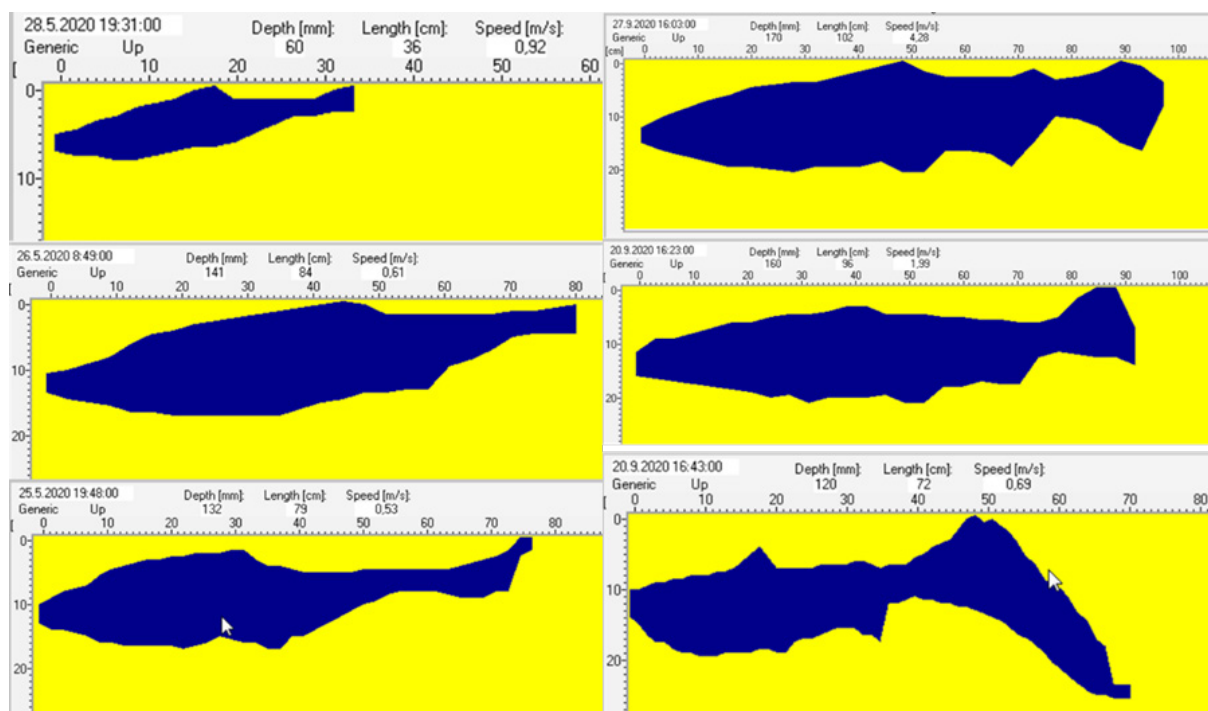
Kuva 12. VAKI-laskurin piirtämät silhuettikuvia. Vasemmalla alkukesän nousijoiden tyypillisiä silhetteja. Oikealla videokuvaista todennettujen lohikalajien silhetteja.

VAKI-laskurin profiilikuvasarjasta saadaan tieto kalan koosta, kulkusuunnasta ja nopeudesta sekä ajankohdasta. Parhaassa tapauksessa siluettikuvasta voidaan tehdä lajin tunnistus, mutta häiriöitä siluettikuvaan aiheuttavat lehdet, roskat ja virran pyörteily. Lisäksi siluettikuvaan voi tulla virheitä, jos skannausyksikössä on yhtä aikaa useampi kala tai jos kalan uintinopeus skannauslevyjen ohi on liian kova tai liian hidas.

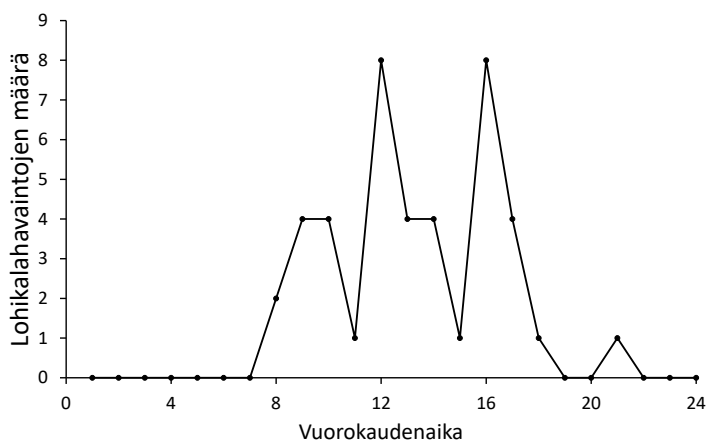
Kuva 14. Lohikalahavaintojen ajoittuminen vuorokaudenajan suhteen.

Lohikaloiksi, loheksi tai taimeneksi, tunnistettiin yhteensä 42 kalahavaintoa (taulukko 2). Näistä 40 havaintoa oli ylöspäin nousevasta kalasta. Videokuvan avulla todennettiin 21 lohikalaa lajilleen. Näistä 2 oli taimenta ja 19 lohta. Havaittujen lohikalajien keskikoko oli 81cm vaihteluvälillä ollessa 54–117cm. Suurin osa lohikalajihavainnoista tehtiin elo-syyskuun aikana. Lohikalajien vaellusaktiivisuus ajoittui valoisaan aikaan siten että lähes kaikki kalat havainnot tehtiin klo 9–17 välisenä aikana (kuva 14).
